2017年6月17日

駅ホーム床 アンカー打設予定位置の鉄筋探査

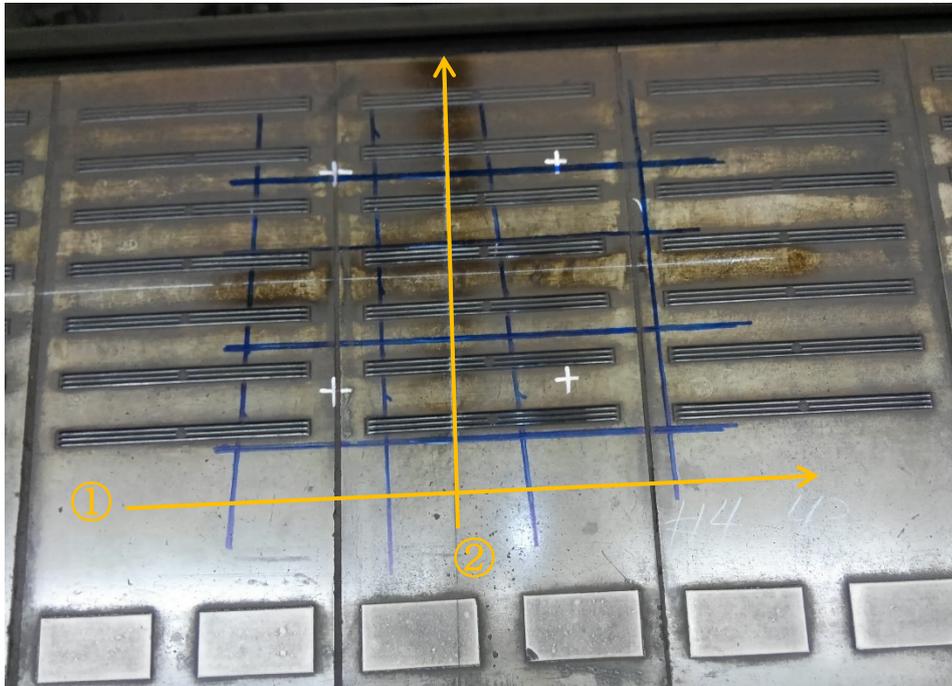
探査結果写真

青線：NJJ-105 で探査し、マーキングした鉄筋位置

白十字：アンカー打設予定位置

黄矢印：探査データ保存位置

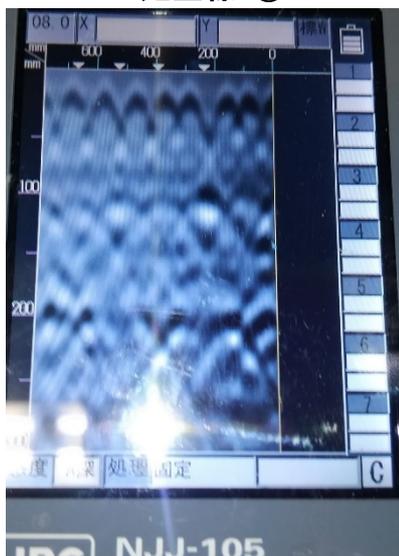
走査線 ①

- 赤山形：本工事で探査対象となる鉄筋位置の反射画像
- 緑山形：タイルのメッシュ筋位置の反射画像
- 橙山形：二段目のメッシュ筋位置の反射画像（解体箇所にて目視で確認）

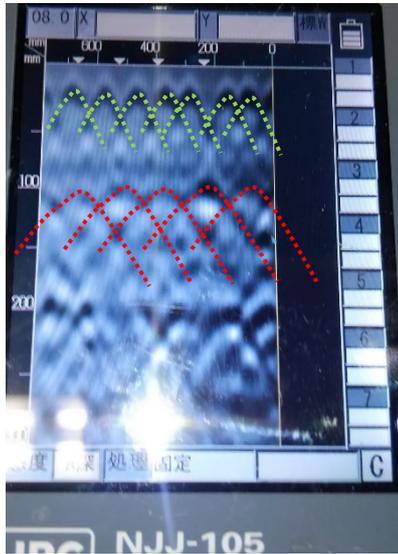
走査線 ①

基本的にメッシュ筋の奥の鉄筋探査は難しいことが確認された。また今回の探査のように、メッシュ筋が重なメッシュが2層に重なっている箇所にかんしては、探査が出来ないことが確認された。

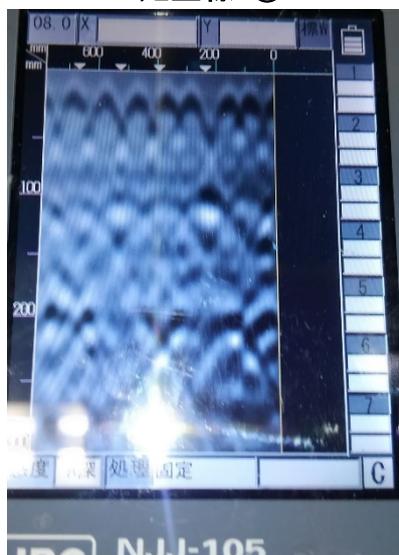
走査線 ①

最新の鉄筋探査機 ストラクチャスキャン SIR-EZXT を用いて、同箇所の鉄筋探査を行い探査結果画像を比較してみたが、本現場の状況下では、ハンディサーチ NJJ-105 と大きな差は得られなかった。SIR-EZXT の探査

結果に於いては、浅いメッシュ筋と奥の躯体の鉄筋のどちらも反射波形がキレイに表示されなかった。NJJ-105 よりも SIR-EZXT の方がアンテナの周波数が高いことから、本来であれば分解能が高くメッシュ筋も分解でき、奥の鉄筋も深くない為、メッシュ筋の影響を NJJ-105 程受けないと考えたが実際は違った。このような結果となった要因を次のように考える。

- ① 車高(アンテナ面)が他機種と比較すると高くなったことで従来よりも良好な探査結果が得られ難くなった。(探査条件によって)
- ② 探査箇所はタイルの凸凹があり、乱反射が起こりやすく、またタイル・モルタル・躯体と反射が起こる境界面が多い為、減衰が多くなり、ノイズが増加し反射画像が見え難くなった。
- ③ タイルと躯体の間に敷いているバサモルが電磁波の減衰する大きな要因となり、また減衰は高周波ほど大きくなった。
