# NJJ-105 ハンディサーチ

測定実例集

旧機種との比較実例集

**KGS** 株式会社 計測技術サービス

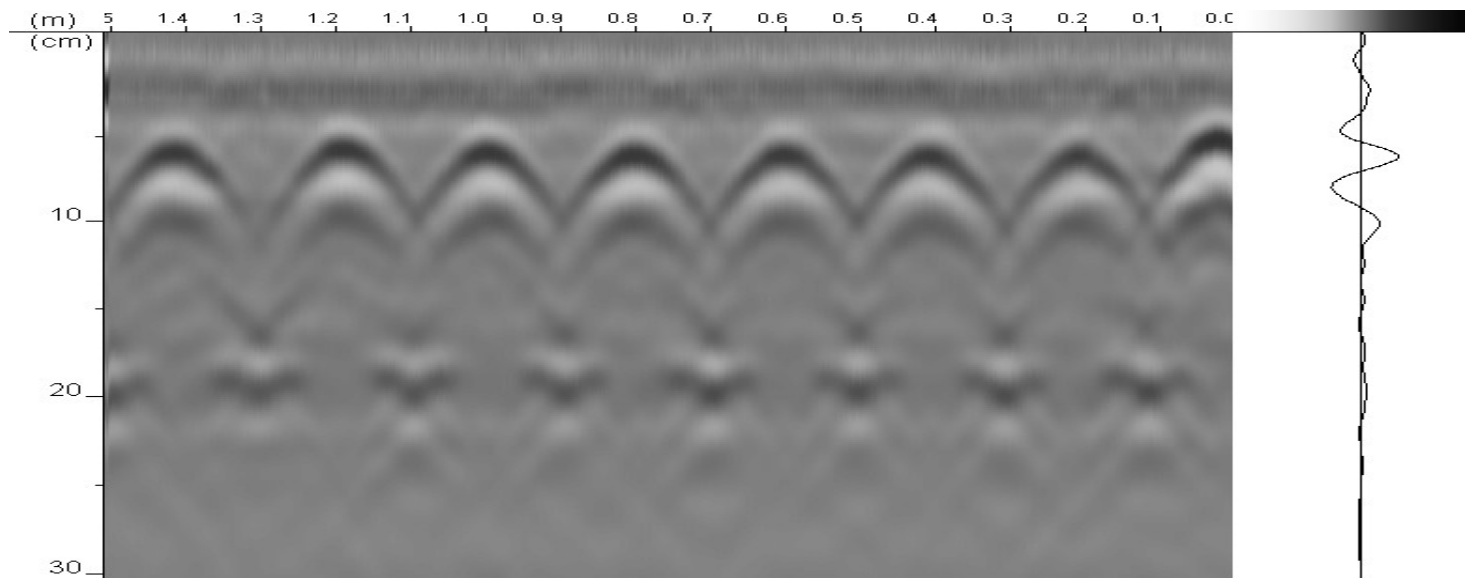
# 200mmピッチ、かぶり厚 60mm、コンクリート厚 190mm

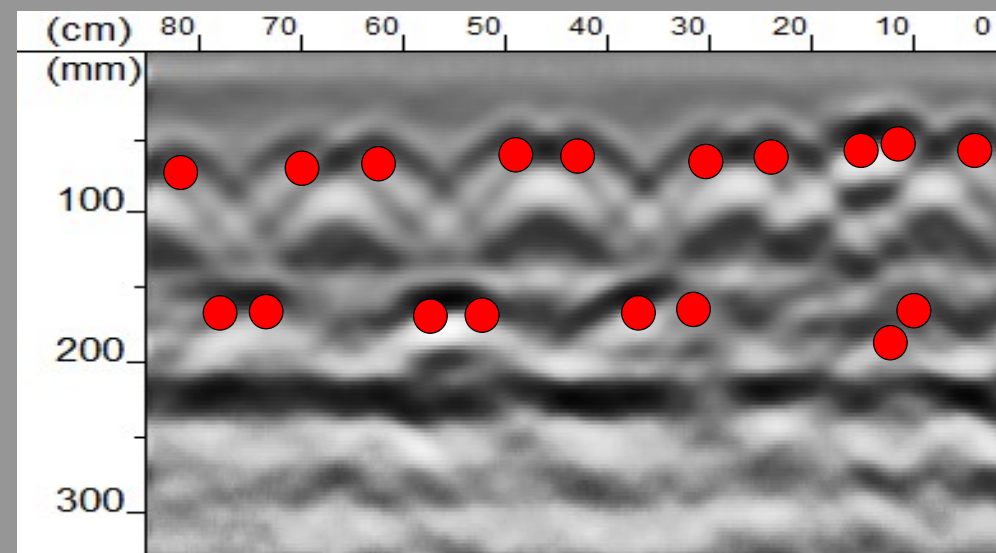
# 建築構造物の外柱の打継部 鉄筋が継手に近い状態1
