2017年6月17日

駅ホーム床 アンカー打設予定位置の鉄筋探査

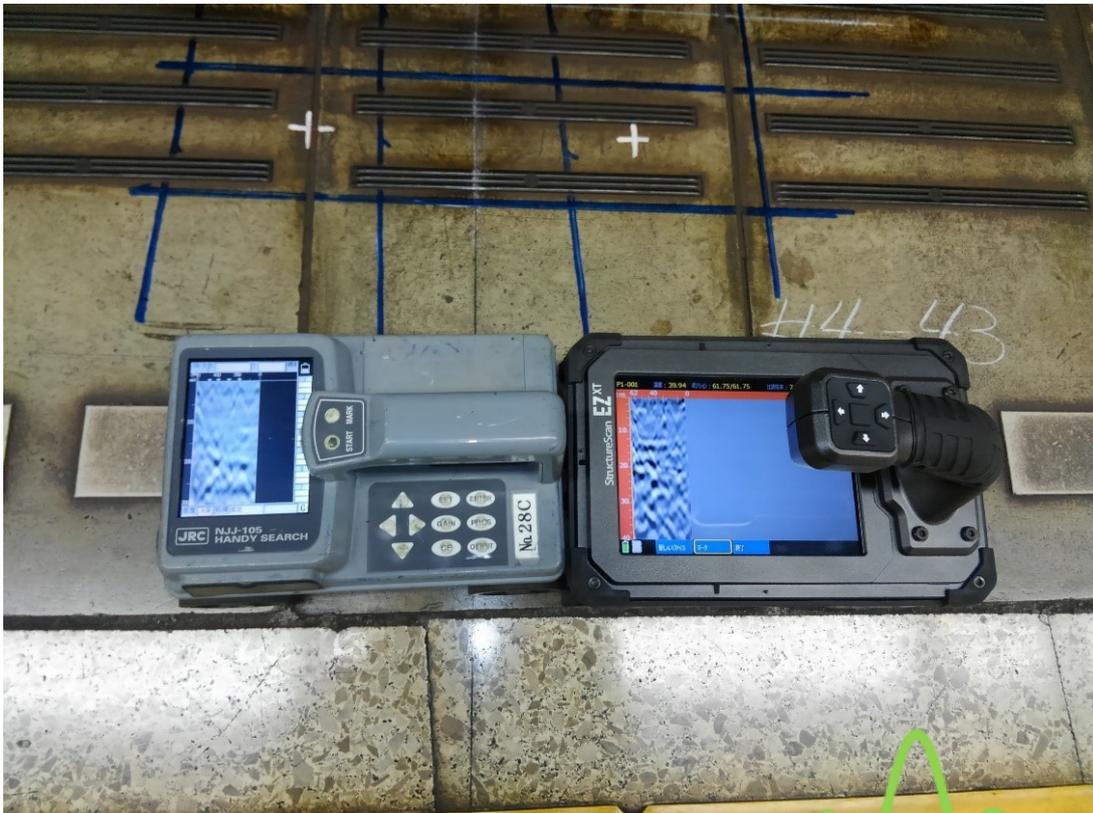
探査結果に不安があり（正しかったとしても誤差が多く発生）、新発売のレーダ探査機 ストラクチャスキャン SIR-EZXT で同箇所を探査した。

基本的にメッシュ筋の奥の鉄筋探査は難しいことが確認された。また今回の探査のように、メッシュ筋が重なメッシュが2層に重なっている箇所にかんしては、探査が出来ないことが確認された。

最新の鉄筋探査機 ストラクチャスキャン SIR-EZXT を用いて、同箇所の鉄筋探査を行い探査結果画像を比較してみたが、本現場の状況下では、ハンディサーチ NJJ-105 と大きな差は得られなかった。SIR-EZXT の探査
