探査面に近い深度で起こる多重反射に関して

RCレーダ探査の探査事例として、一番わかり安い事例として、マンホールや鉄板で補強された橋脚等の事例で探査結果画像(Bモード画像)が、マンホールや鉄板の水平位置で深度方向に連続して強い反射画像が発生し探査画像最深部まで同様の連続した反射が発生することが見られる。この縦一様の強い反射が表示される為、その下の埋設物はもちろんのこと、その反射の水平方向周囲付近に埋設する反射物まで隠してしまい探査を出来なくする。この縦一様に表示される強い反射画像が表示される原因や条件等を下記にて解説します。はじめに、実際に同現象が見られたBモード画像を次に示す。

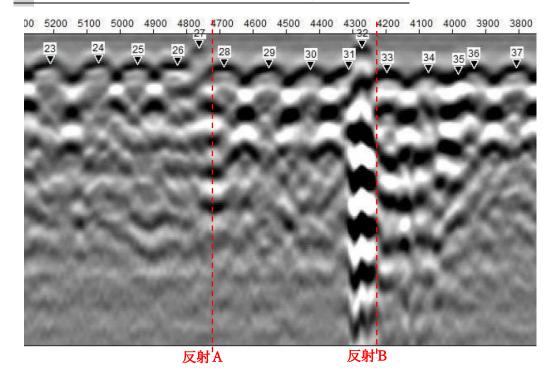
2. 極浅い鉄筋を探査した B モード画像 (R C レーダ)

RCレーダ探査での探査結果画像(Bモード画像)で良く見られるパターンとして、上記の様な鉄筋が極浅く、ほぼ表層に埋設するような場合に見らるる。また、その中でも反射Aと反射Bのようにどちらも極浅い箇所に鉄筋と思われる反射が写っているにも関わらず、縦方向に一様に繰り返される多重反射に関しては表示のされ方に違いが生じていることが確認出来ます。

上記、2のパターンに於いて、反射Aと反射Bの表示の差はどのようなことが要因で起こっているのか?また、浅い反射物による多重反射の発生原理を次に解説します。

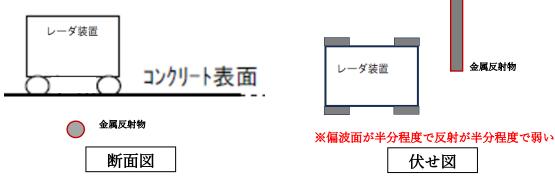
5. 反射物がレーダ探査機のアンテナの偏波面を満たしている とは…?

良く見るパターンは、鉄筋が途中で切れている、配管が途中で曲がっている、スラブの探査において、途中から梁の配筋になる等意外と遭遇することが多いです。柱や梁の帯筋・あばら筋も巻いた折り返しの鉄筋が途中で切ってある。これらのケースでは偏波面が少なくなり、反射が弱くなります。反射が弱い場合、深度方向に一様に出る画像は表示され難い。
