# ハンディサーチ新機種 ADSPIRE01 の探査性能の検証（立上り筋・差し筋） ～ピッチ分解能編～

## 鉄筋探査箇所及び探査結果画像（小学校の壁 立上部）

使用探査機  
ADSPIRE01 (NJJ-200K)

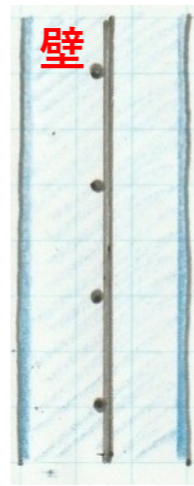
断面図

シングル配筋

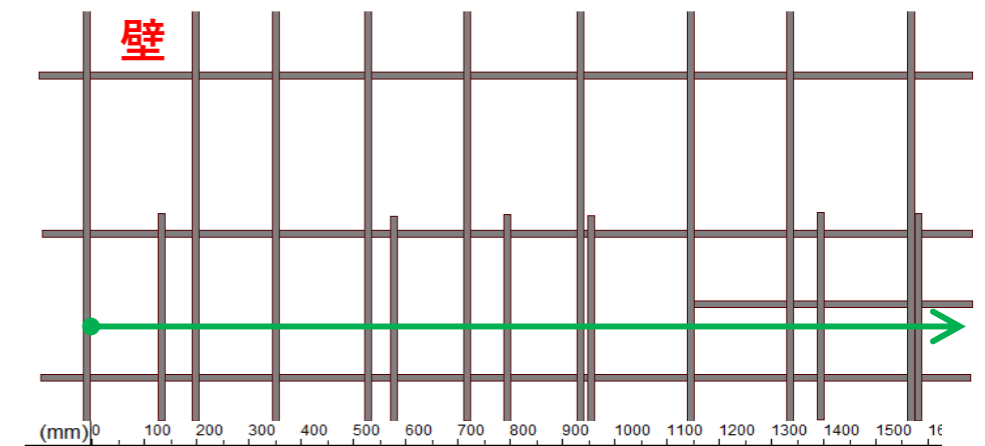
立面図（実際の配筋状況を作図）

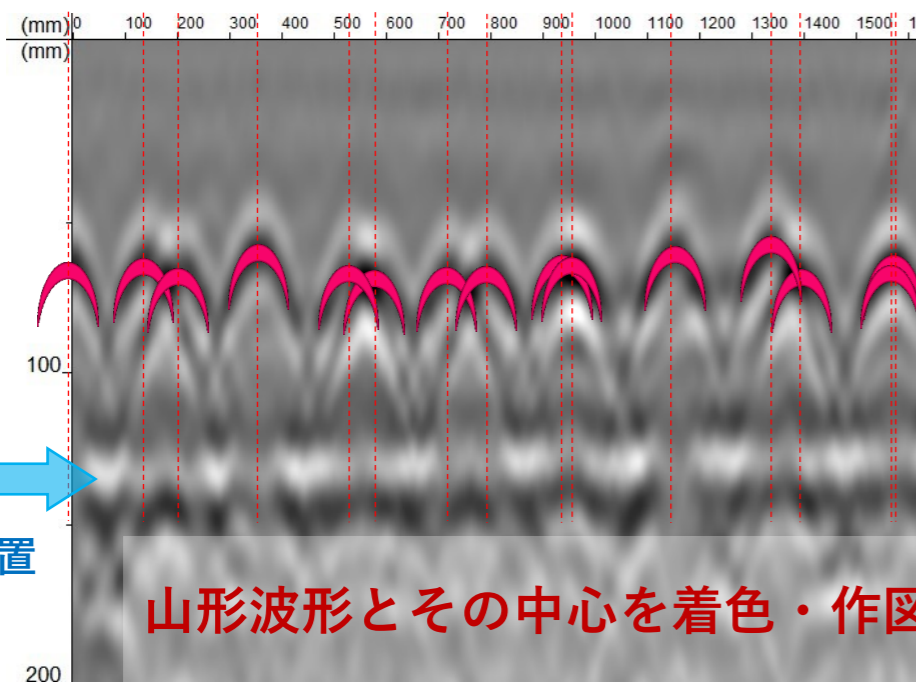
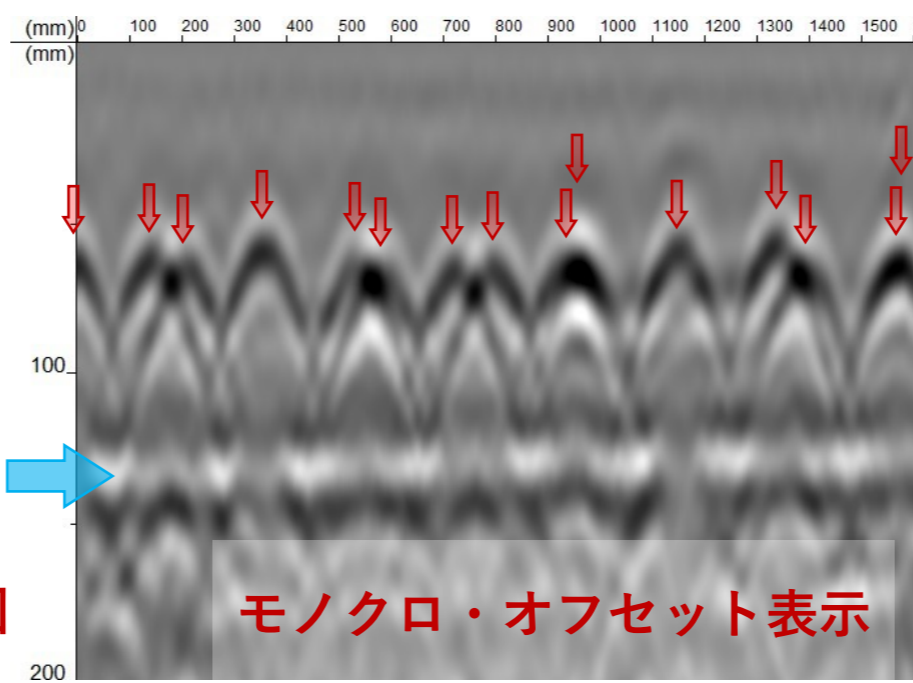
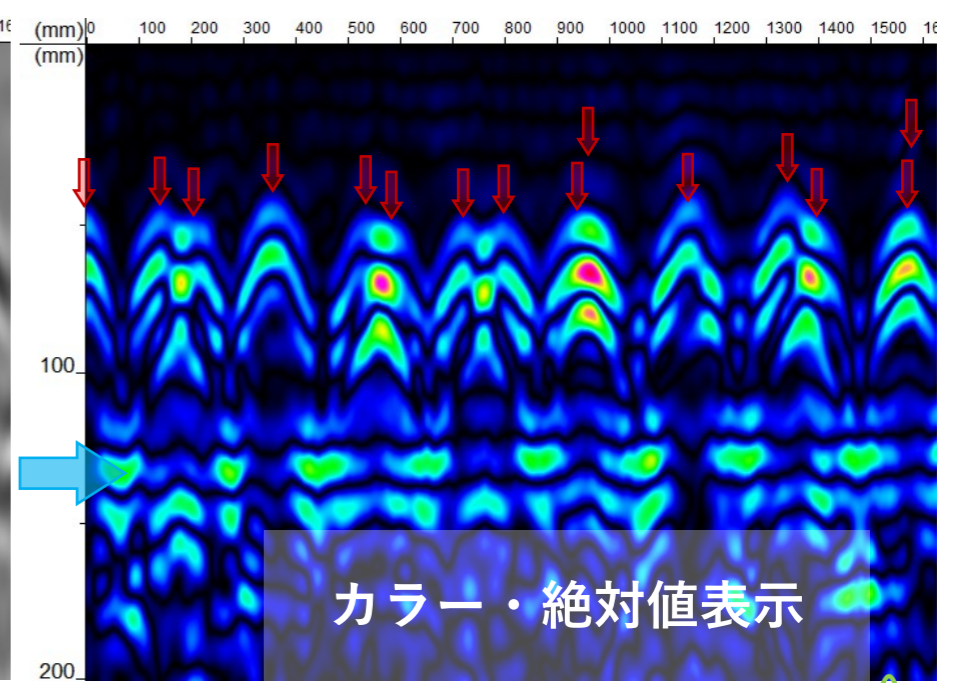
### 探査結果画像（壁 縦筋 FL+500 の高さを走査）
