ハンディサーチ新機種 ADSPIRE01 の探査性能の検証（高深度・狭ピッチ編）

鉄筋探査箇所及び探査結果画像（浄水場の地下貯水タンク）

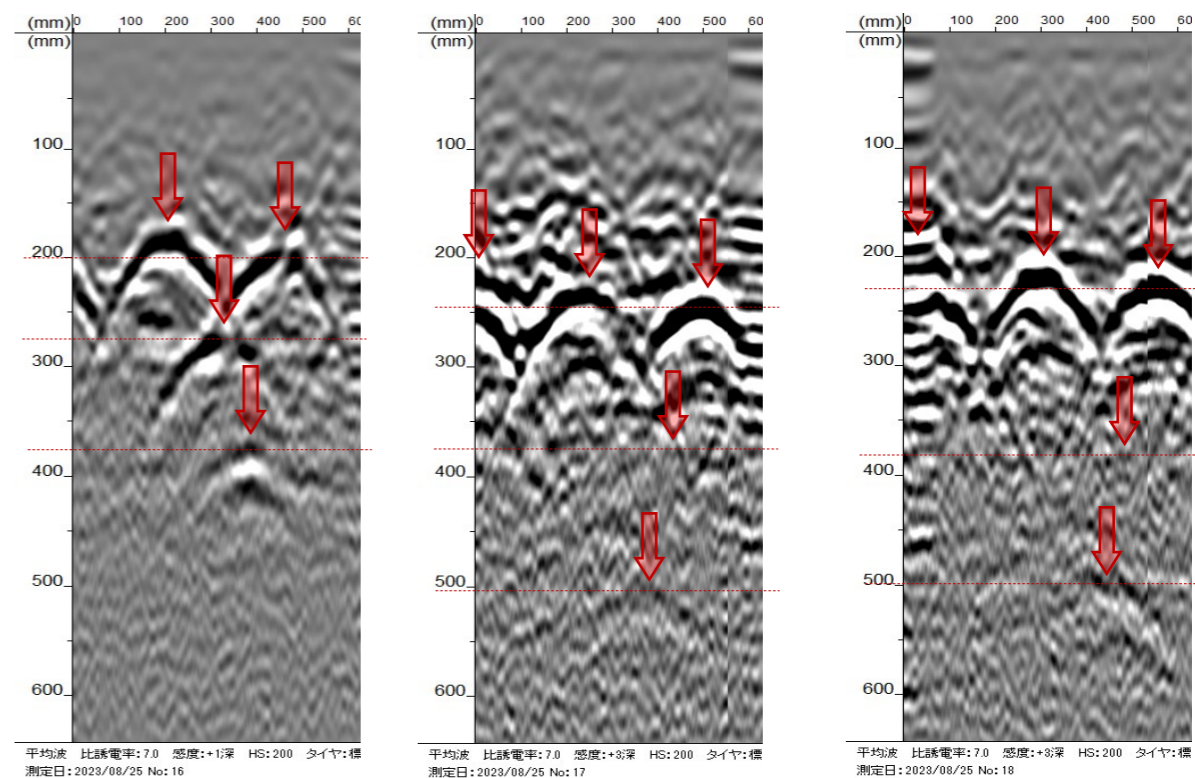
探査結果画像 スラブ鉄筋直上を走査
